DE RESULTADOS DE MONITOREO COMUNITARIO
DE LAS CUENCAS - REGIÓN CAJAMARCA, 2019 - 2020

COMITÉS DE VIGILANCIA Y MONITOREO AMBIENTAL REGIÓN CAJAMARCA

GRUFIDES, 2023. Informe de resultados del monitoreo comunitario de las cuencas, Región Cajamarca, 2019-2020.

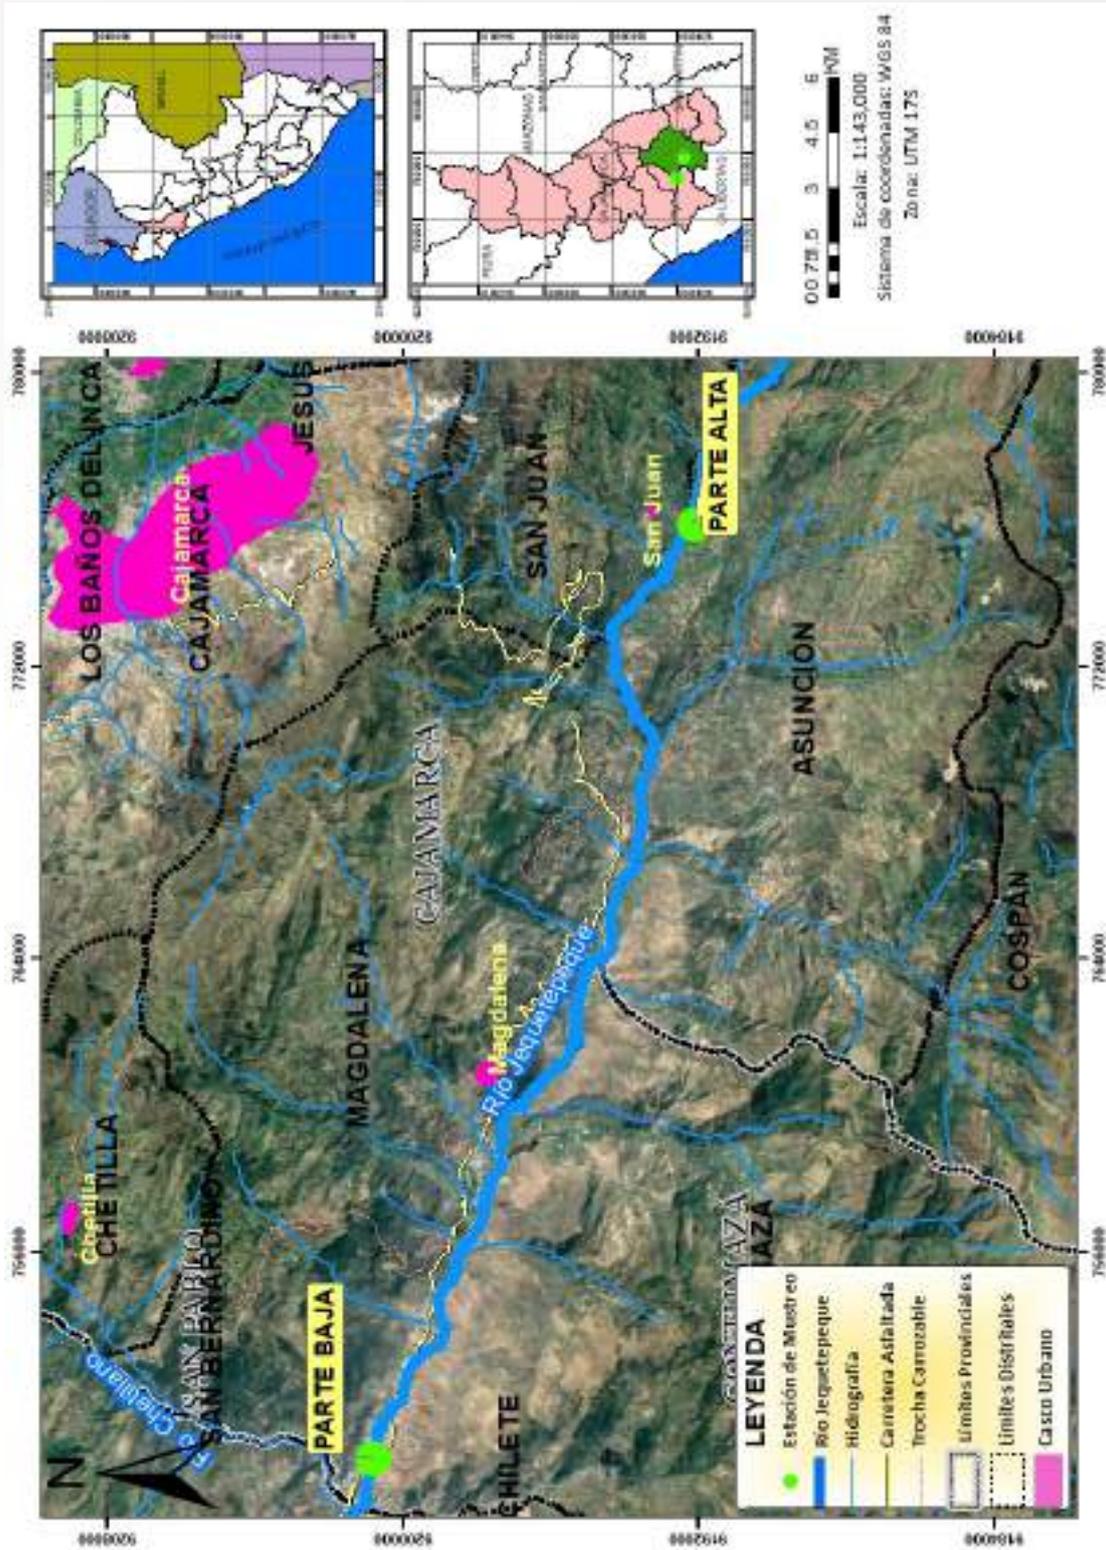
Figura 4. Mapa de ubicación geográfica de las estaciones de monitoreo en la parte alta y baja del Río Jequetepeque.

- **Parte alta:** parte baja de la ciudad de San Juan – distrito San Juan.
Latitud: 776037.86 m E
Longitud: 9192200.57 m S
Altitud: 2065 msnm
- **Parte baja:** parte baja de la ciudad de Magdalena – distrito Magdalena.
Latitud: 750297.00 m E
Longitud: 9200986.00 m S
Altitud: 1012 msnm

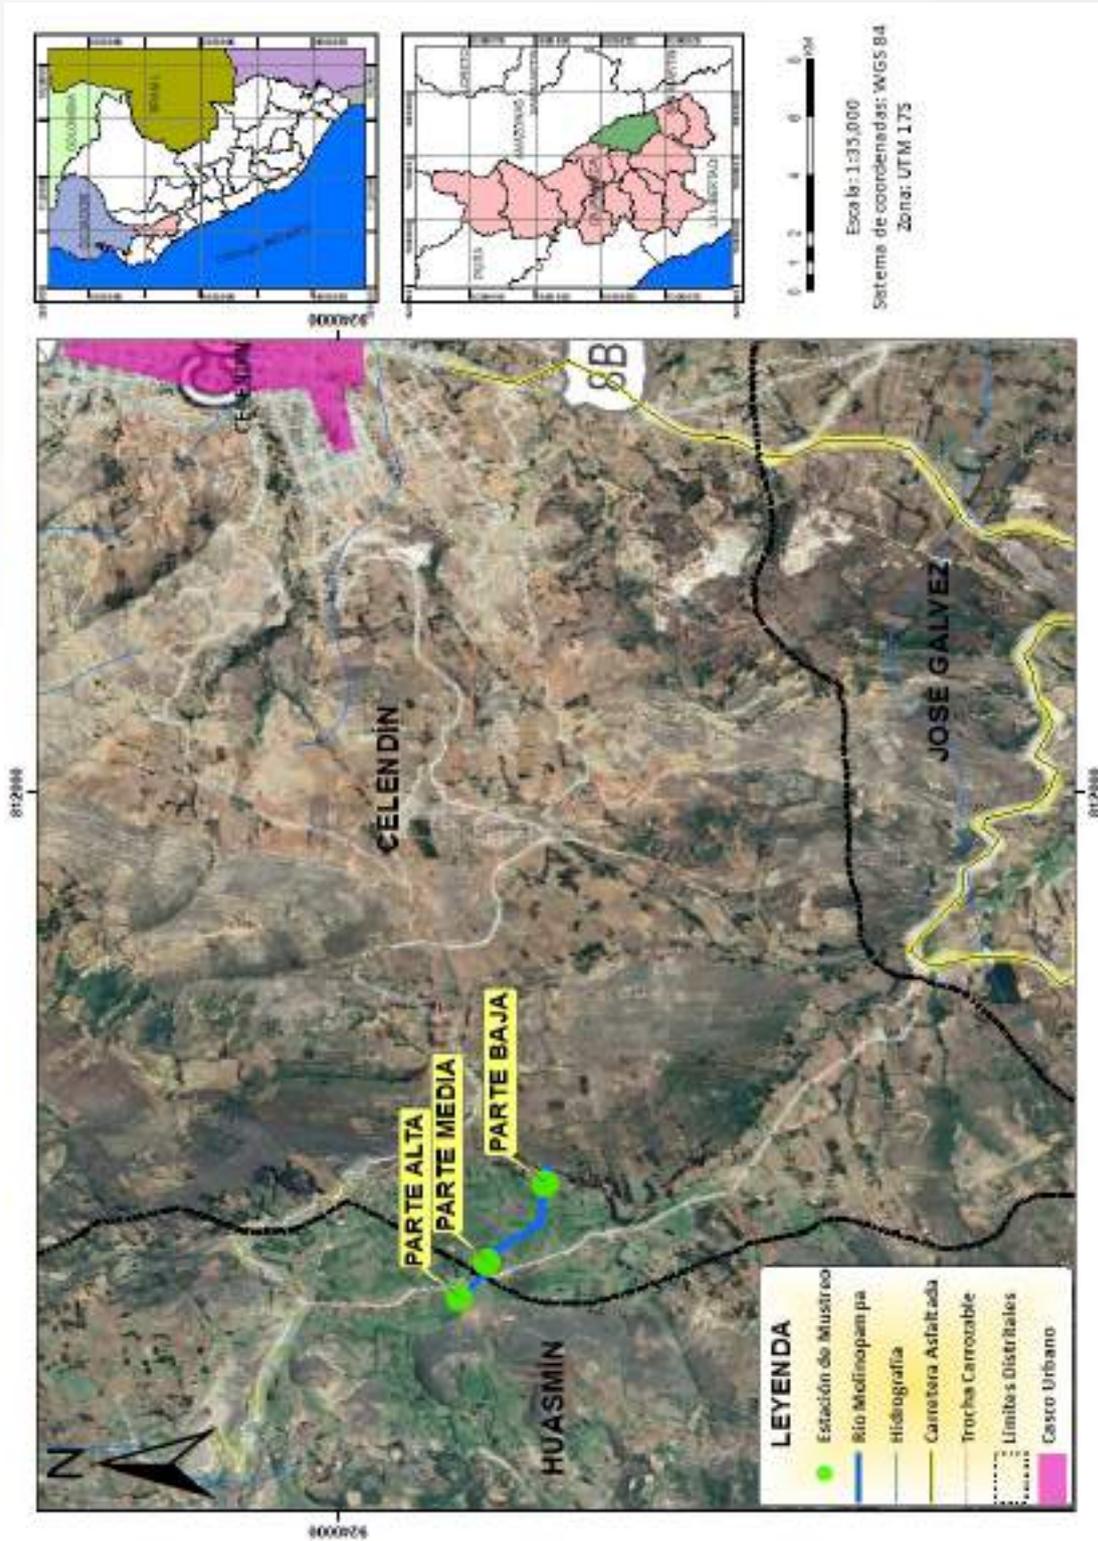
Figura 5. Mapa de ubicación geográfica de las estaciones de monitoreo en la parte alta, media y baja del Río Molinopampa.

- **Parte alta:** Caserío Molinopampa – distrito Celendín.
Latitud: 810130.00 m E
Longitud: 9239068.00 m S
Altitud: 2837 msnm
- **Parte media:** Caserío Molinopampa – distrito Celendín.
Latitud: 810568.00 m E
Longitud: 9238898.00 m S
Altitud: 2816 msnm
- **Parte baja:** parte baja del Caserío Molinopampa – distrito Celendín.
Latitud: 810568.00 m E
Longitud: 9238898.00 m S
Altitud: 2816 msnm

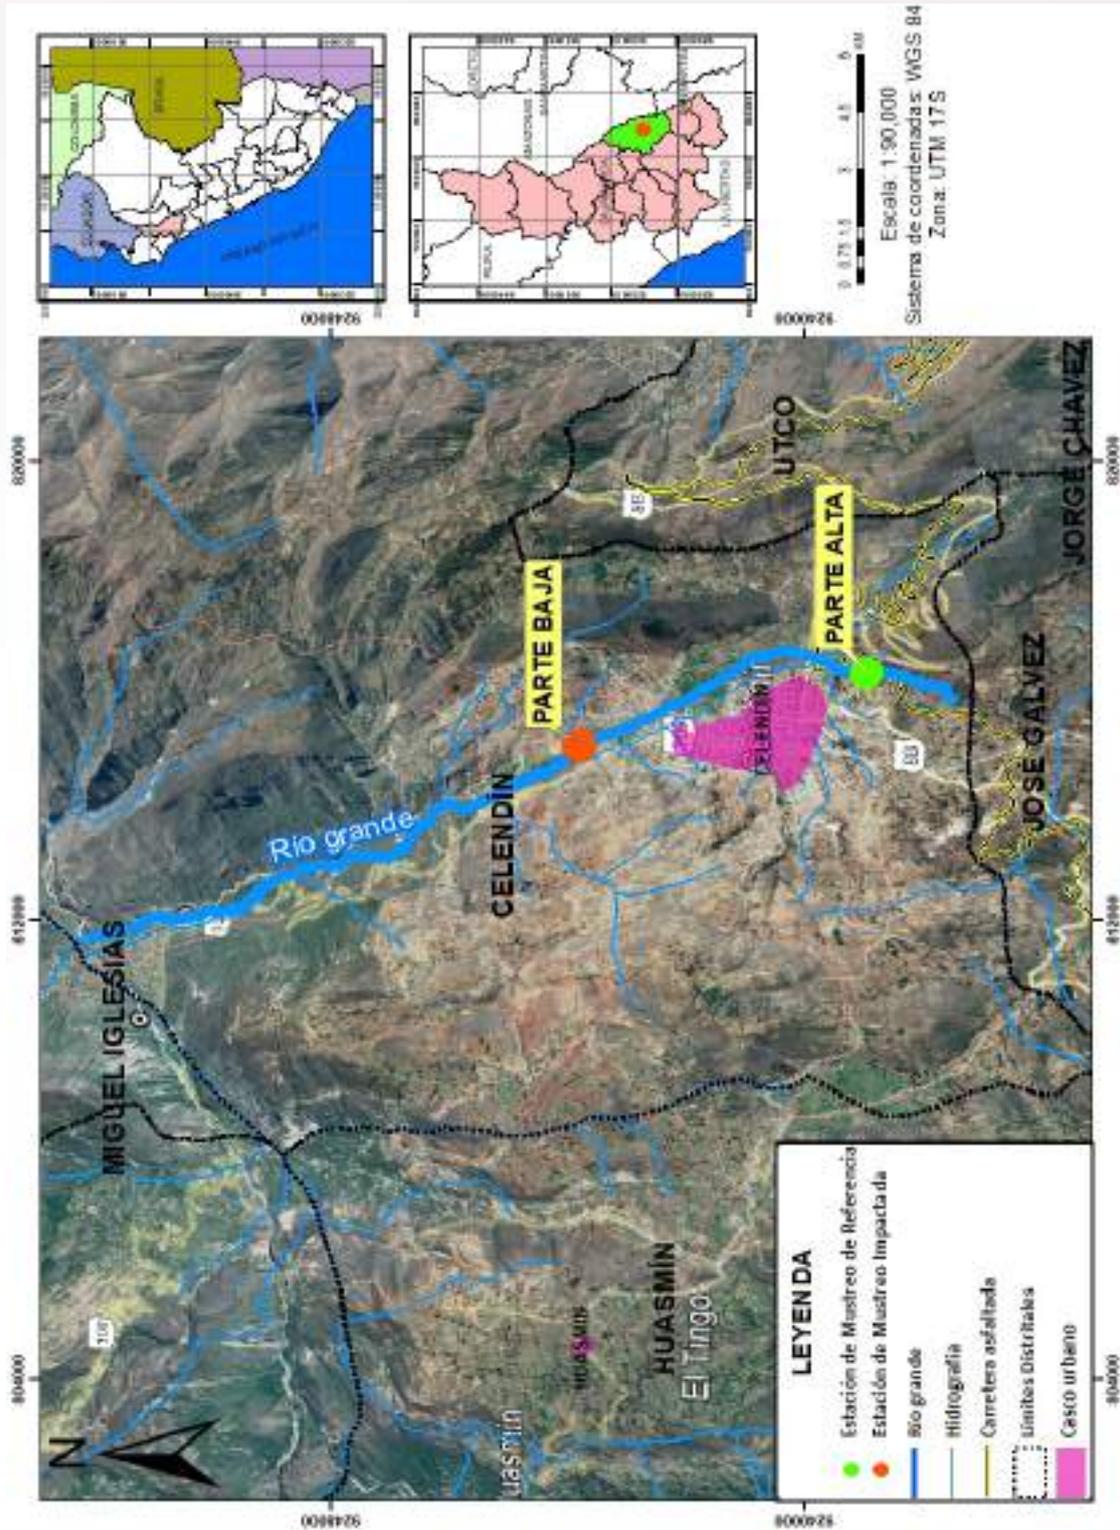
Figura 6. Mapa de ubicación geográfica de las estaciones de monitoreo en la parte alta, media y baja del Río Grande.

- **Parte alta:** Caserío Rosa Mayo – distrito Celendín.
Latitud: 816502.00 m E
Longitud: 9238645.00 m S
Altitud: 2640 msnm
- **Parte media:** aguas abajo de la Planta de Tratamiento de Aguas Residuales – distrito Celendín
Latitud: 815319.00 m E
Longitud: 9242292.00 m S
Altitud: 2608 msnm
- **Parte baja:** Centro Poblado Llangat – distrito Celendín.
Latitud: 812046.00 m E
Longitud: 9249778.00 m S
Altitud: 1565 msnm

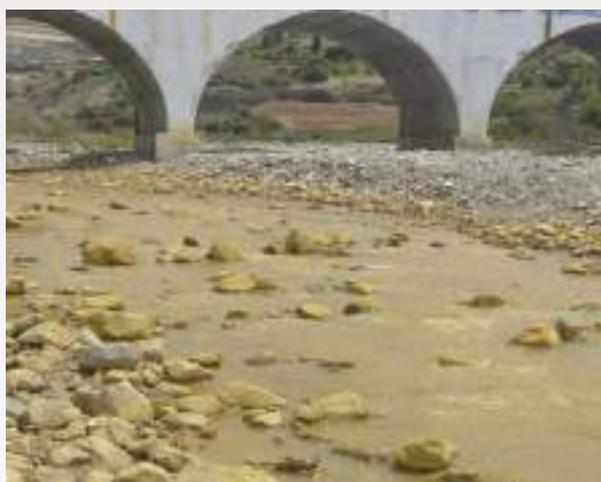
Figura 82. Vista panorámica de la estación de monitoreo parte alta del Río Chimin.

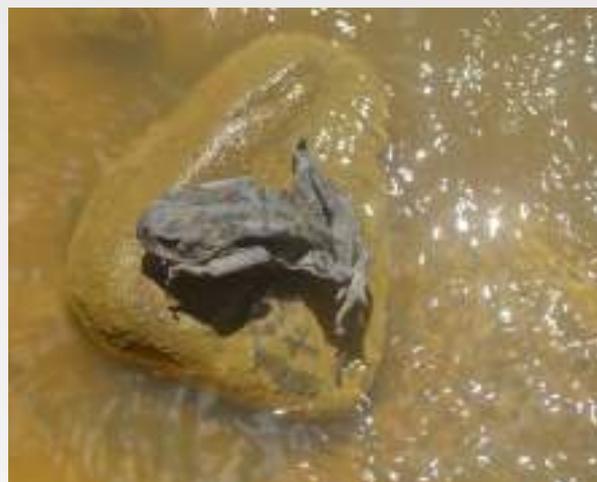
Figura 83. Anfibio(sapito) muerto, encontrado en la estación de monitoreo parte alta del Río Chimin.
